平成21年9月4日  
北海道電力株式会社

## 泊発電所1号機および2号機 経済産業省からの指示文書に対する報告について

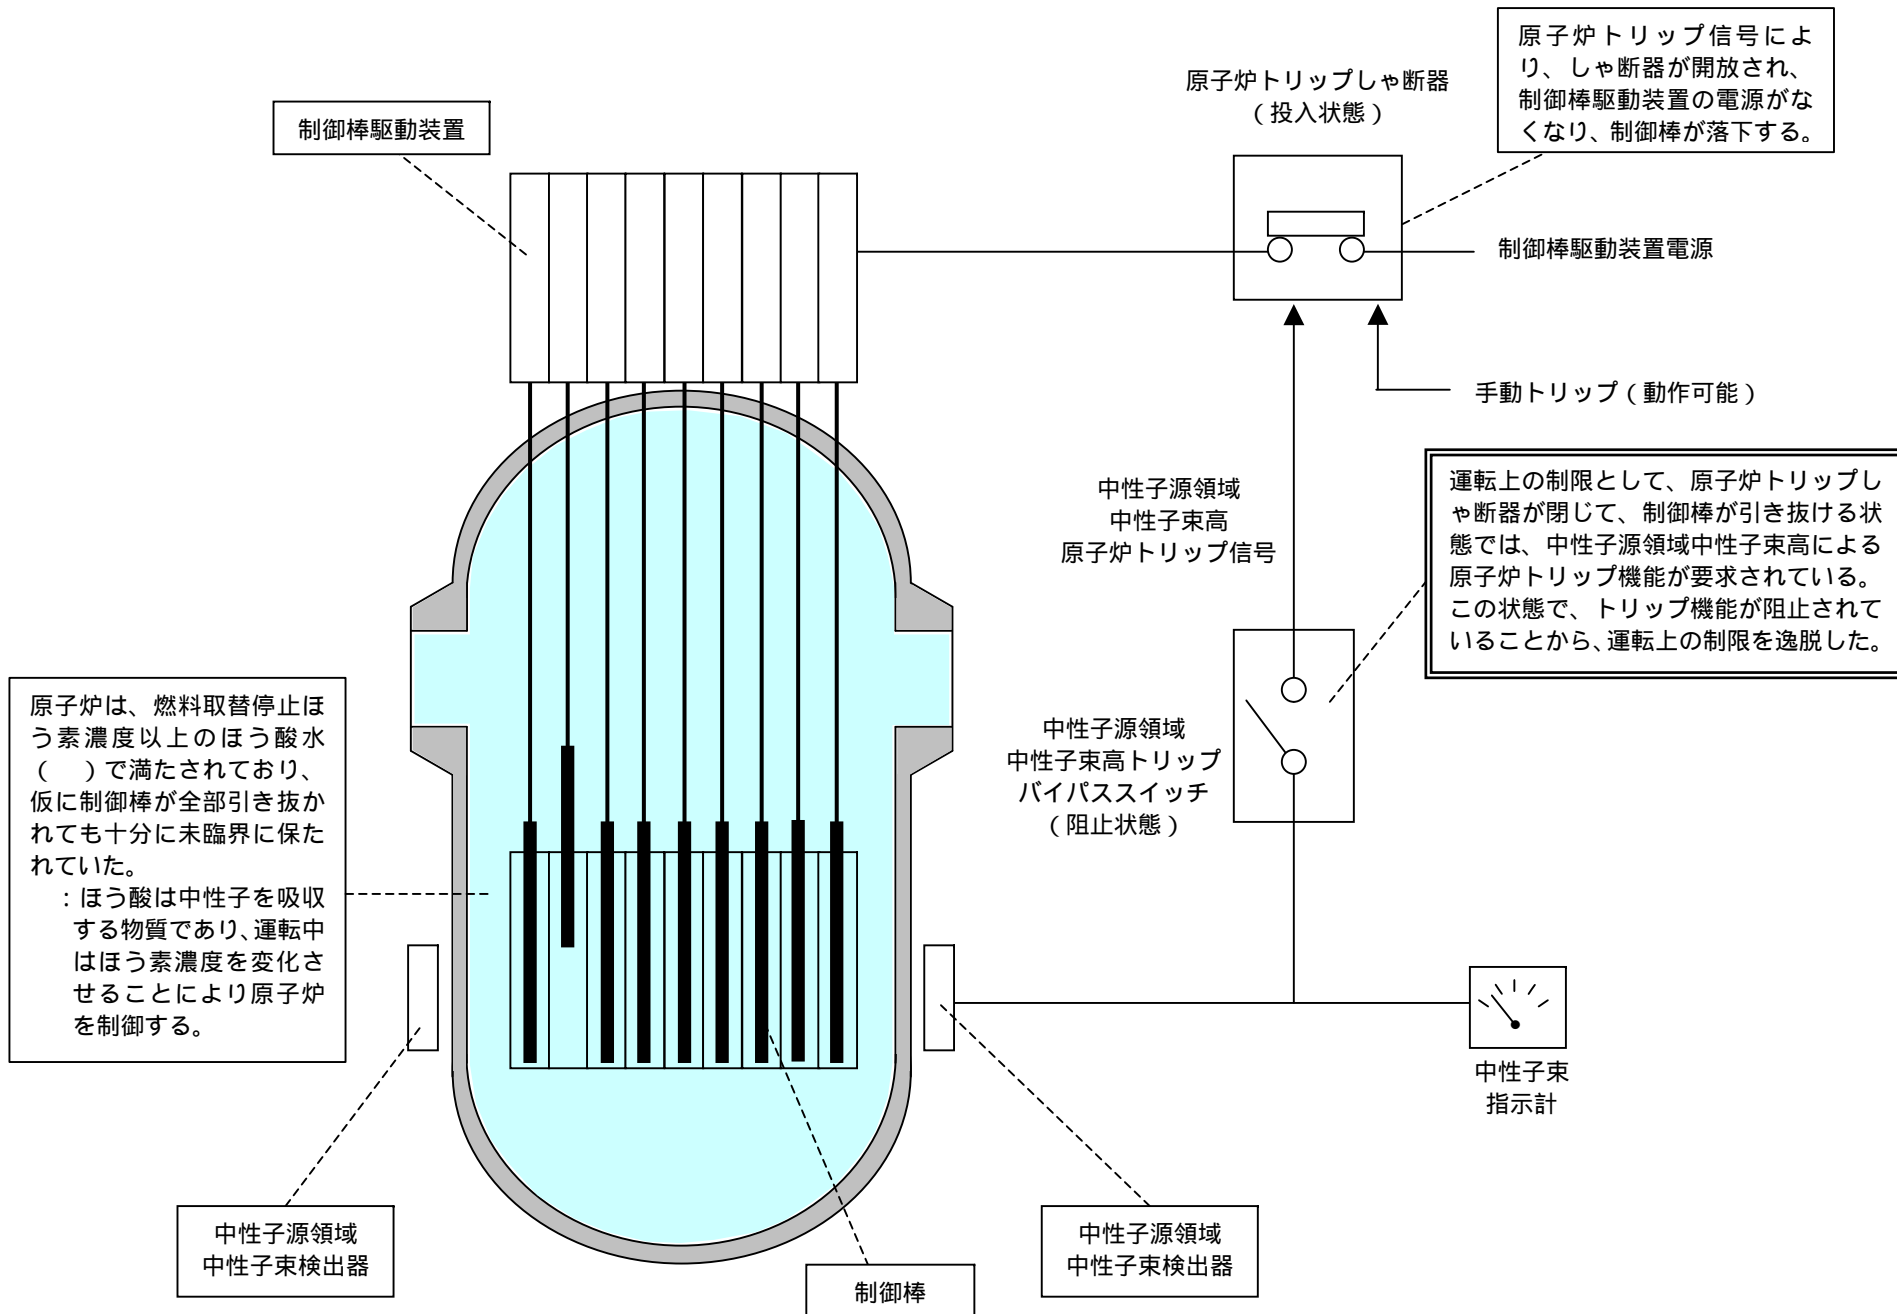
制御棒駆動装置動作試験時における運転上の制限逸脱状況概略図

当該試験においては、運転モード<sup>6</sup>の枝番<sup>7</sup>が変更となり、保安規定上、原子炉トリップ機能が必要となりますが、その機能が阻止されていました。

通常時、運転モードの管理は発電担当部署が一元的に行っておりますが、当該試験は発電担当部署による運転操作以外の作業であったことから、発電担当部署による運転モード管理に不十分な面が生じ運転上の制限の逸脱を発生させたものです。
