平成20年9月24日  
北海道電力株式会社

## 泊発電所1号機の定期検査の状況について (蒸気発生器伝熱管損傷の原因と対策について)

本日、調査結果を踏まえ、泊発電所1号機 A-蒸気発生器伝熱管損傷について、原因と対策をとりまとめましたのでお知らせします。

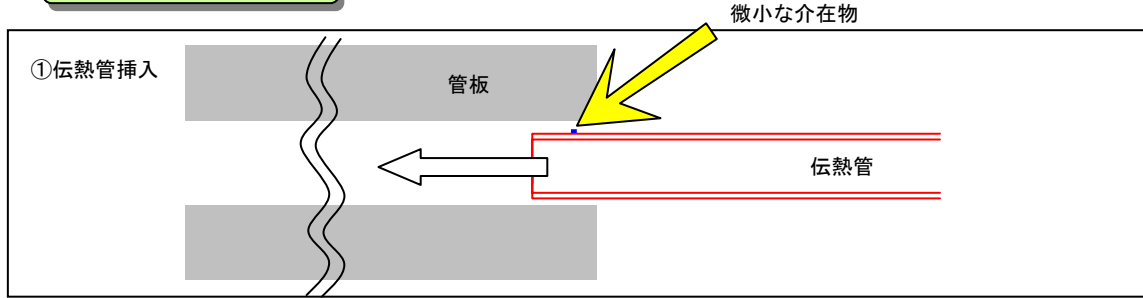
微小な介在物(管穴加工時に発生したバリ)を伝熱管挿入時に、管板管穴と伝熱管のわずかな隙間に挟み込んだ状態で伝熱管を挿入

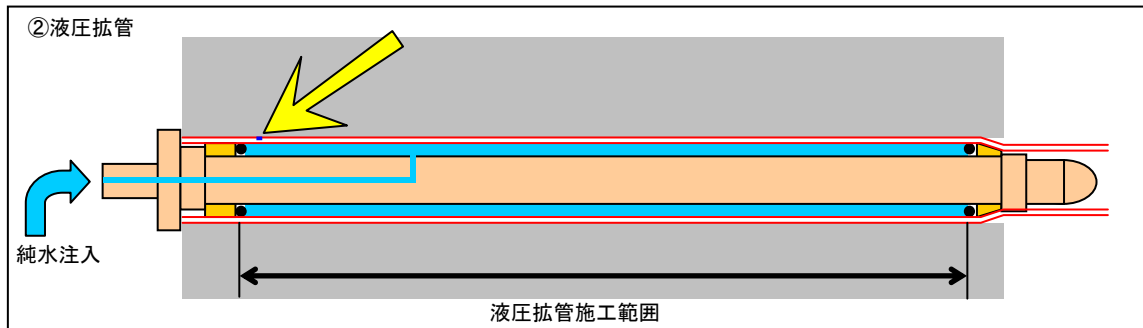
管板管穴と伝熱管の間に微小な介在物を挟んだ状態で液圧拡管施工

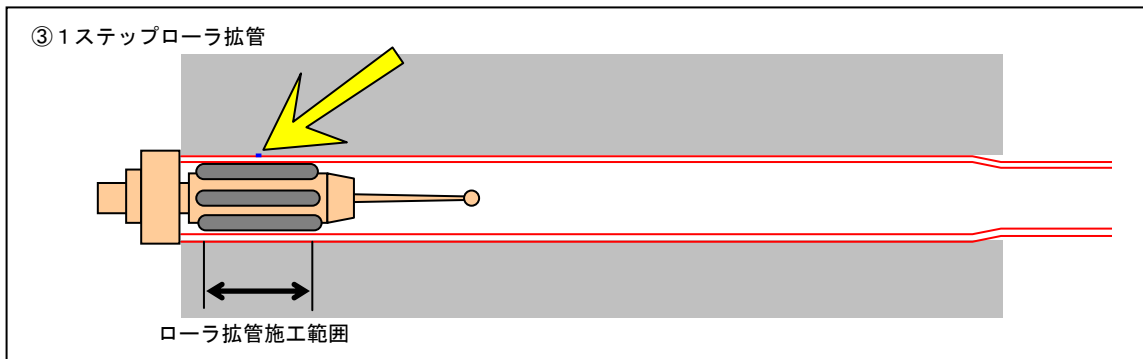
管板管穴と伝熱管の間に微小な介在物を挟んだ状態でローラ拡管施工

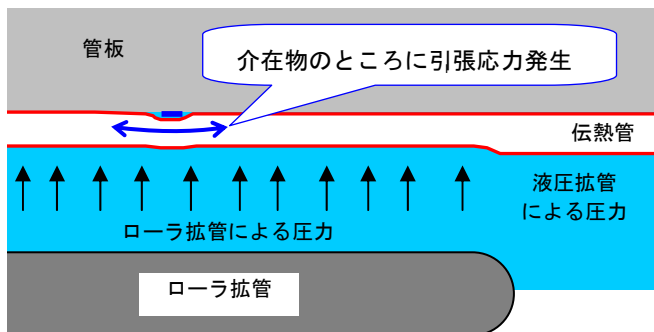
介在物のところで液圧拡管、ローラ拡管による引張応力発生

運転時の圧力により介在物のところに応力発生

介在物のところに引張応力発生

三因子が重畳し、1次冷却材環境下における応力腐食割れが発生したものと推定
