泊発電所2号機 再生熱交換器室内における漏えいについて【続報2】

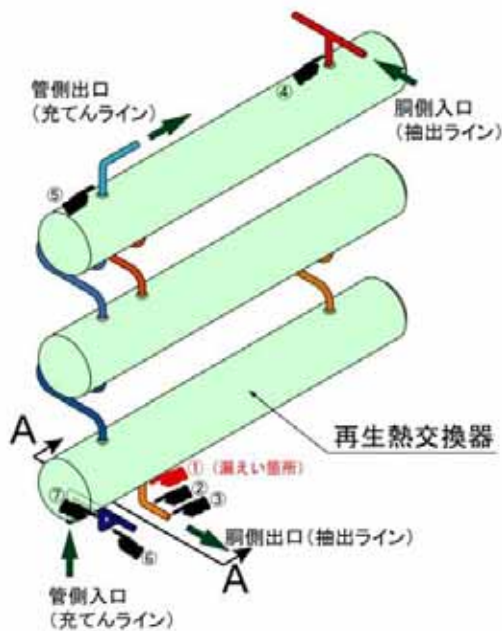
【再生熱交換器廻り超音波探傷検査箇所】

非破壊検査(PT,UT)を行った結果、漏えい箇所は1箇所であることが特定されました。
一方、類似の箇所(6箇所)について同様な検査を行った結果、異常は認められませんでした。
現在、補修方法について検討中です。
