効率化の取り組み事例

【事例②：現地溶接技術の適用】

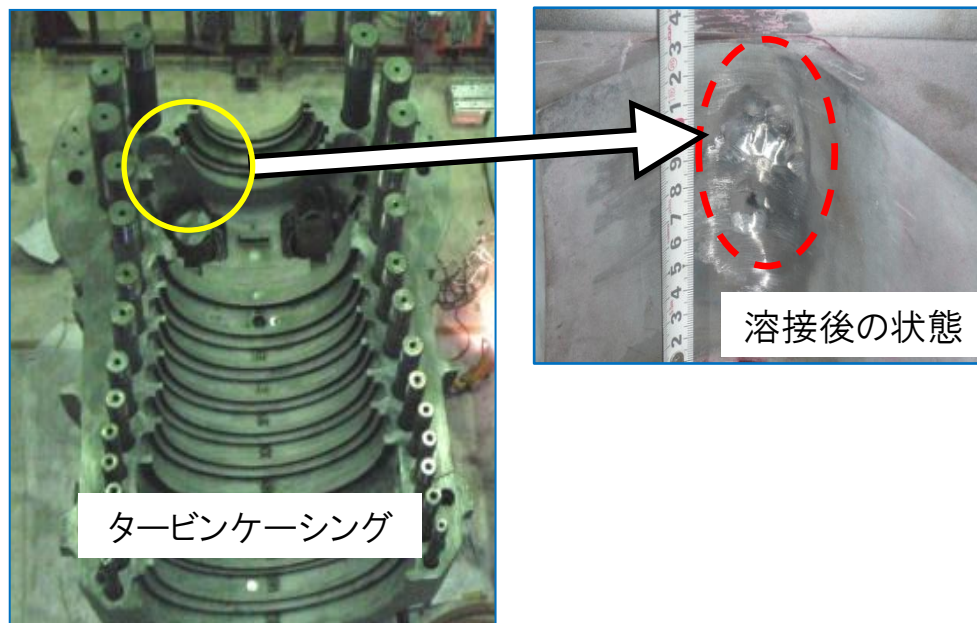
＜改良型テンパービード法による溶接補修状況＞

- 火力発電所では、経年化によって設備にき裂が生じて溶接補修を行う場合がありますが、タービンケーシング※などの大型設備の場合、溶接箇所が全体のごく一部であっても、メーカー工場へ持ち込む必要がありました。 ※ タービンを覆う鋼鉄製の容器
- そこで、現地での溶接作業を可能とする工法(改良型テンパービード法)を採用し、工事費用の低減と工期短縮に努めています。
- また、「改良型テンパービード法」のさらなる適用拡大に向けて検討を進めています。
