北海道電力(株) 総合研究所 ネットワーク技術グループ (配電担当) 耐トラッキングCF下部カバーの開発

そこで、トラッキングを抑制する性能に優れたCF遮断器を低コストで実用化することを目的に、「耐トラッキングCF下部カバー」を開発しました。

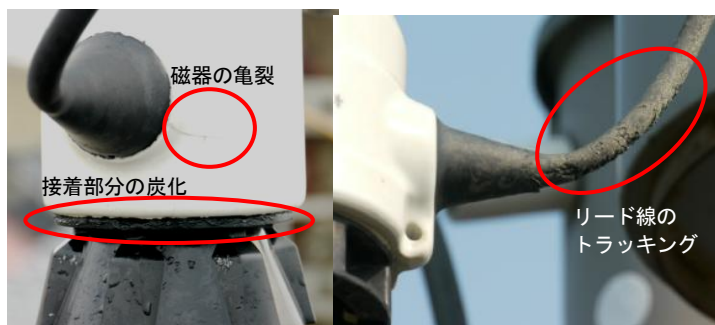
CF遮断器は、磁器製本体の下部にポリエチレン樹脂のカバーを接着剤で取り付けることで、沿面距離を確保し、塩害に対する性能を向上させています。しかし経年の汚損により、下部カバーの接着部分が炭化することで、漏れ電流により本体磁器が発熱・亀裂が生じる場合や、リード線部分のトラッキングを早めるなどの問題がありました。

CF遮断器の劣化例

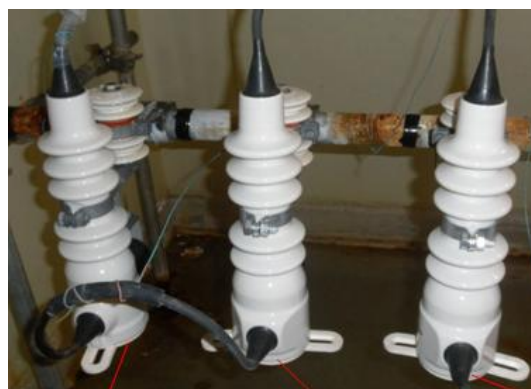
開発した下部カバーはシンプルな構造で、CF遮断器の磁器製本体との組合せで高いトラッキング抑制性能を発揮します。

また、ヒューズが溶断したときには、カバーが変形して知らせます。

CF遮断器磁器部本体と組合せた試験状況
