# 推定原因について

添付資料1

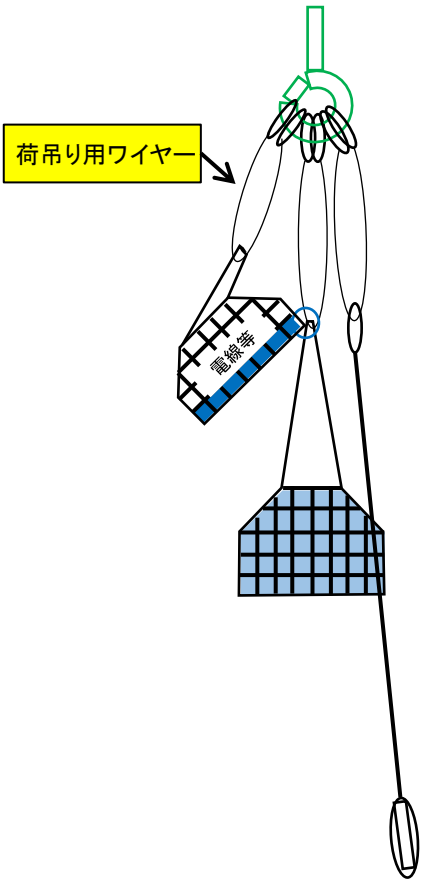
## 地切り時の荷姿

1個の荷物(資機材)に必要な長さのワイヤーが延長されず、本来吊り上げたときの支点以外の箇所に荷重がかかり、吊荷のバランスが大きく崩れ、当該電線束が落下した。
