苫小牧発電所 1号機の概要図

重油漏洩状況

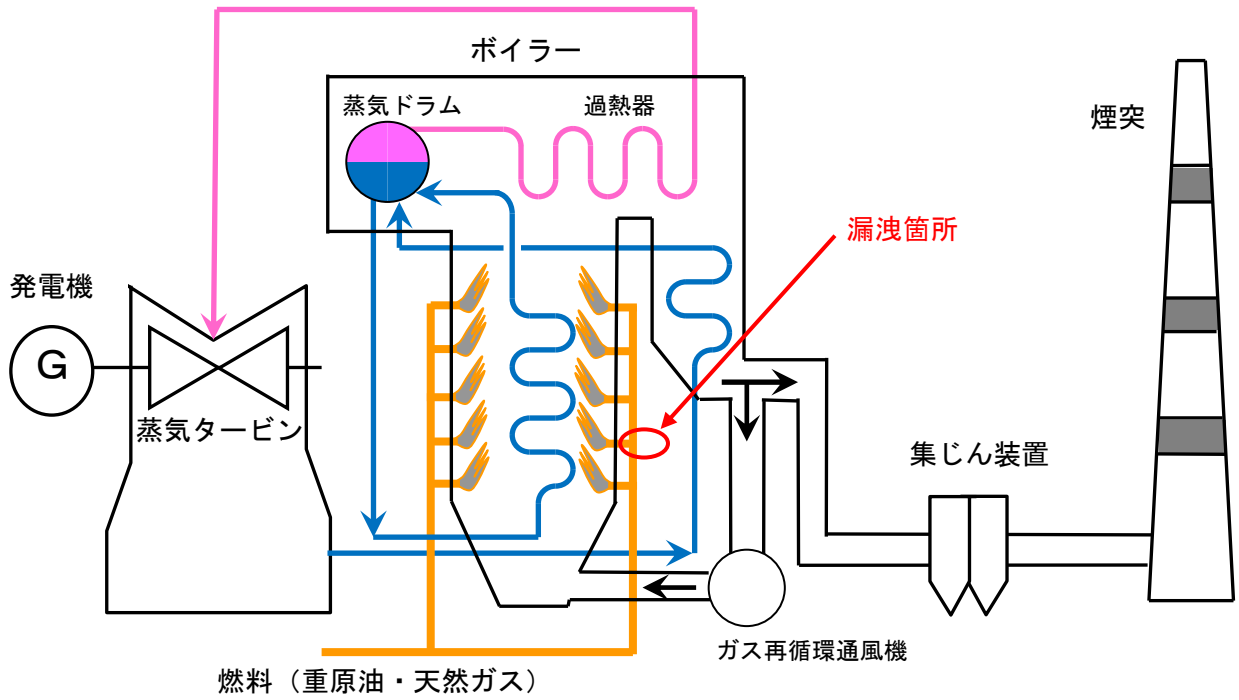
(ボイラー内部) (ボイラー外部)

バーナ断面図

(ボイラー) (バーナ)

ガスケット(重油漏洩発生箇所)
重油漏洩量: 約430ℓ

重油漏洩部写真	ガスケット欠損状況
<p>漏洩箇所</p>	<p>噴霧蒸気側 重油側</p>
