平成20年9月24日  
北海道電力株式会社

## 泊発電所1号機の定期検査の状況について (蒸気発生器伝熱管損傷の原因と対策について)

本日、調査結果を踏まえ、泊発電所1号機 A-蒸気発生器伝熱管損傷について、原因と対策をとりまとめましたのでお知らせします。

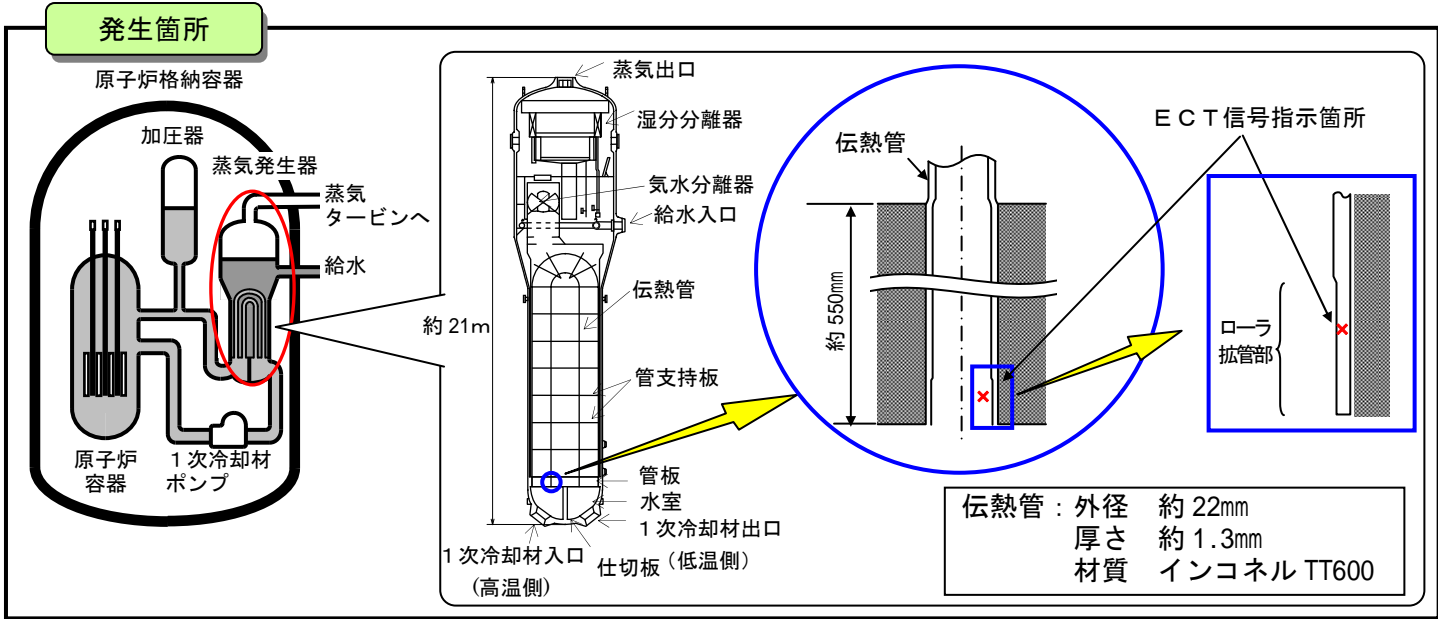
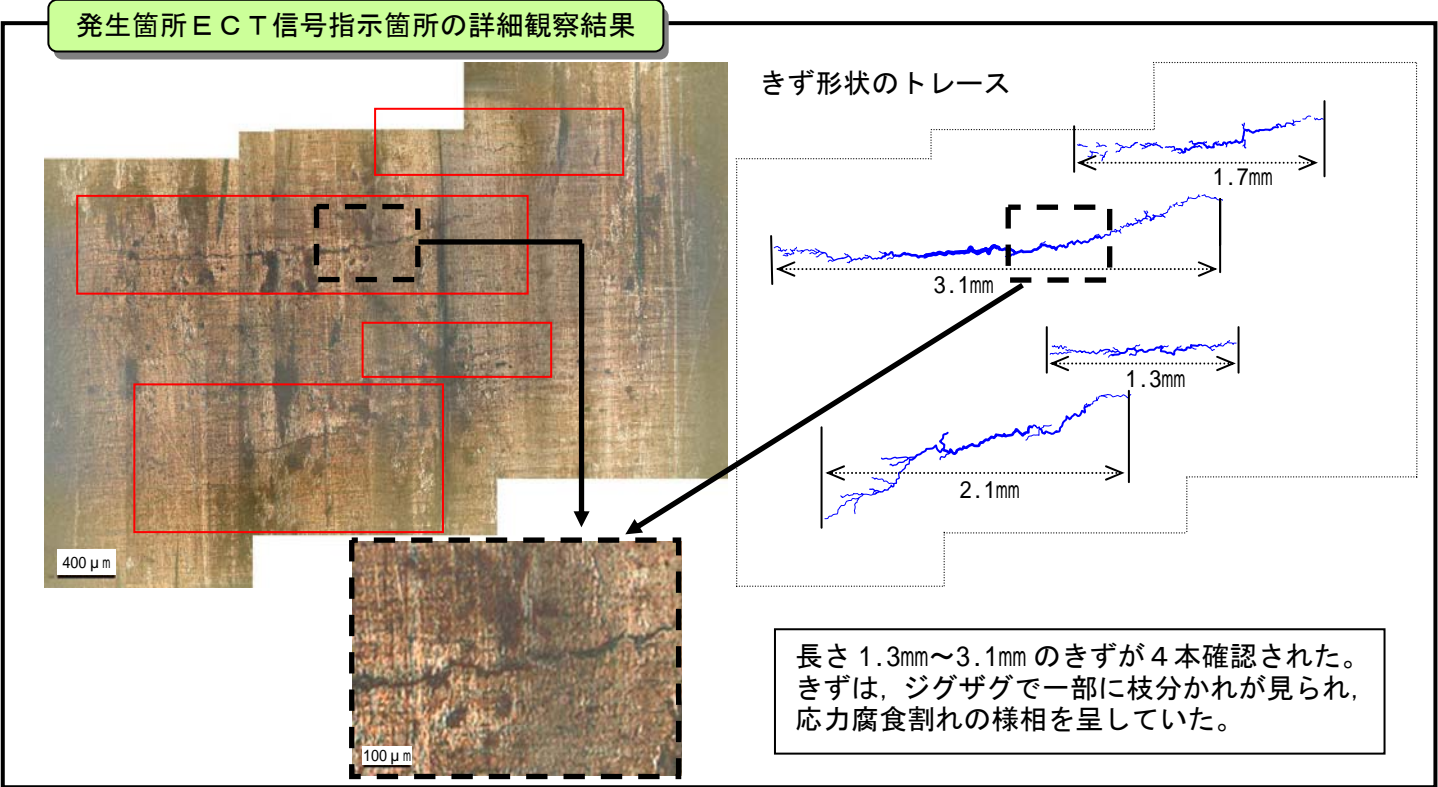
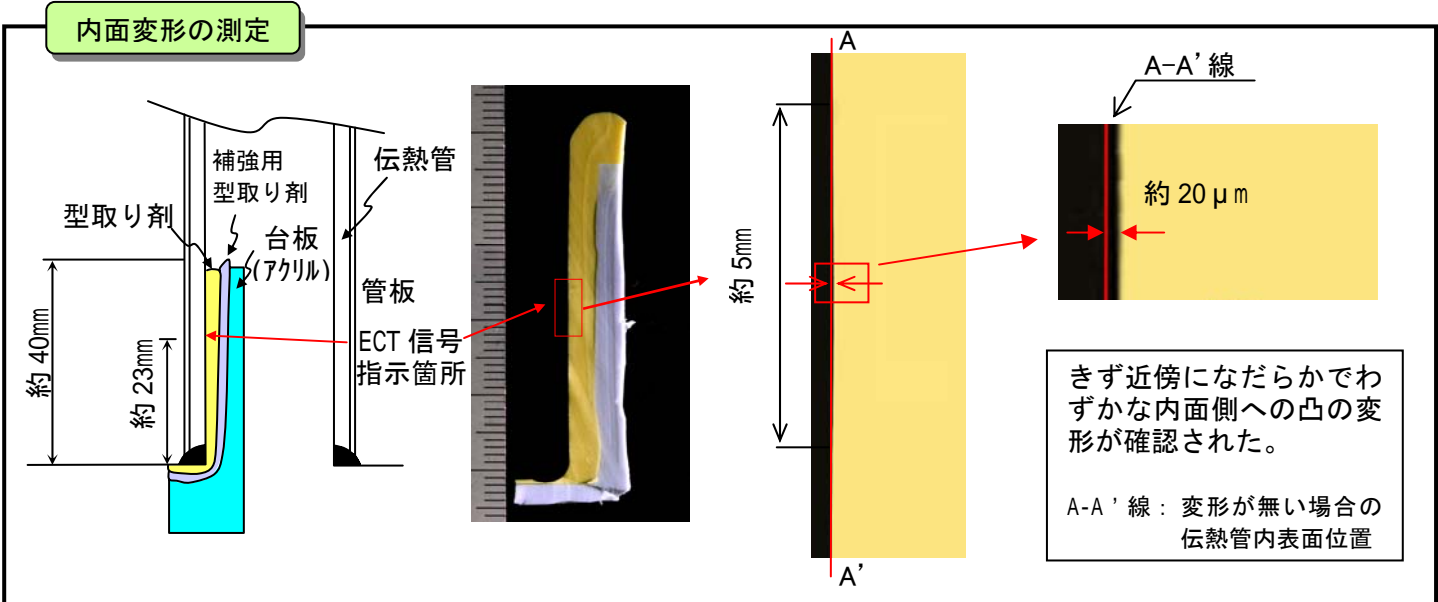
# 原因対策図

- (1) 当該部分のECT信号指示の状況から、内面周方向の非貫通きずであると判定しました。
- (2) 当該部位型取り調査の結果から、きずはジグザグで一部に枝分かれが見られ、応力腐食割れの様相を呈していました。また、きず近傍の伝熱管になだらかでわずかな内面側への凸の変形が確認されました。
- (3) 製造履歴調査から、伝熱管挿入に際し、管板管穴と伝熱管の間に微小な

介在物（管穴加工時に発生したバリ）を挟み込む可能性を完全には否定できないことがわかりました。

- (4) 管板管穴と伝熱管の間に微小な介在物が存在し、その上を拡管した場合、大きな応力が発生することが評価されました。

これに、運転中の応力を加えると、介在物近傍のローラ拡管部に応力腐食割れが発生する可能性があることが確認されました。

上記の調査結果から、伝熱管管板部で認められた有意な信号指示は、蒸気発生器製作時に管板管穴の加工後に伝熱管を挿入する際に、微小な介在物を挟んだ状態で拡管したため、伝熱管内面で局所的に引張りの残留応力が発生し、これと運転時の内圧による応力とが相まって、伝熱管内面から応力腐食割れが発生したものと推定しました。

- (1) 当該伝熱管については、施栓します。  
(2) 今後も E C T による探傷を、定期検査毎に蒸気発生器伝熱管全数について適用します。
