平成20年9月4日  
北海道電力株式会社

## 泊発電所1号機の定期検査の状況について (蒸気発生器伝熱管の渦流探傷検査結果について)

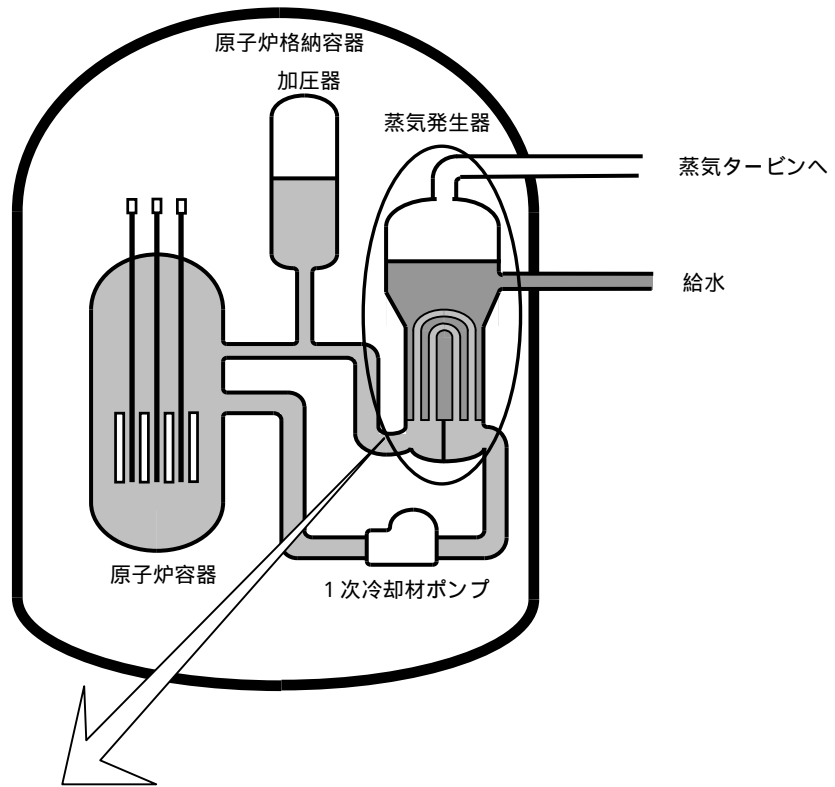
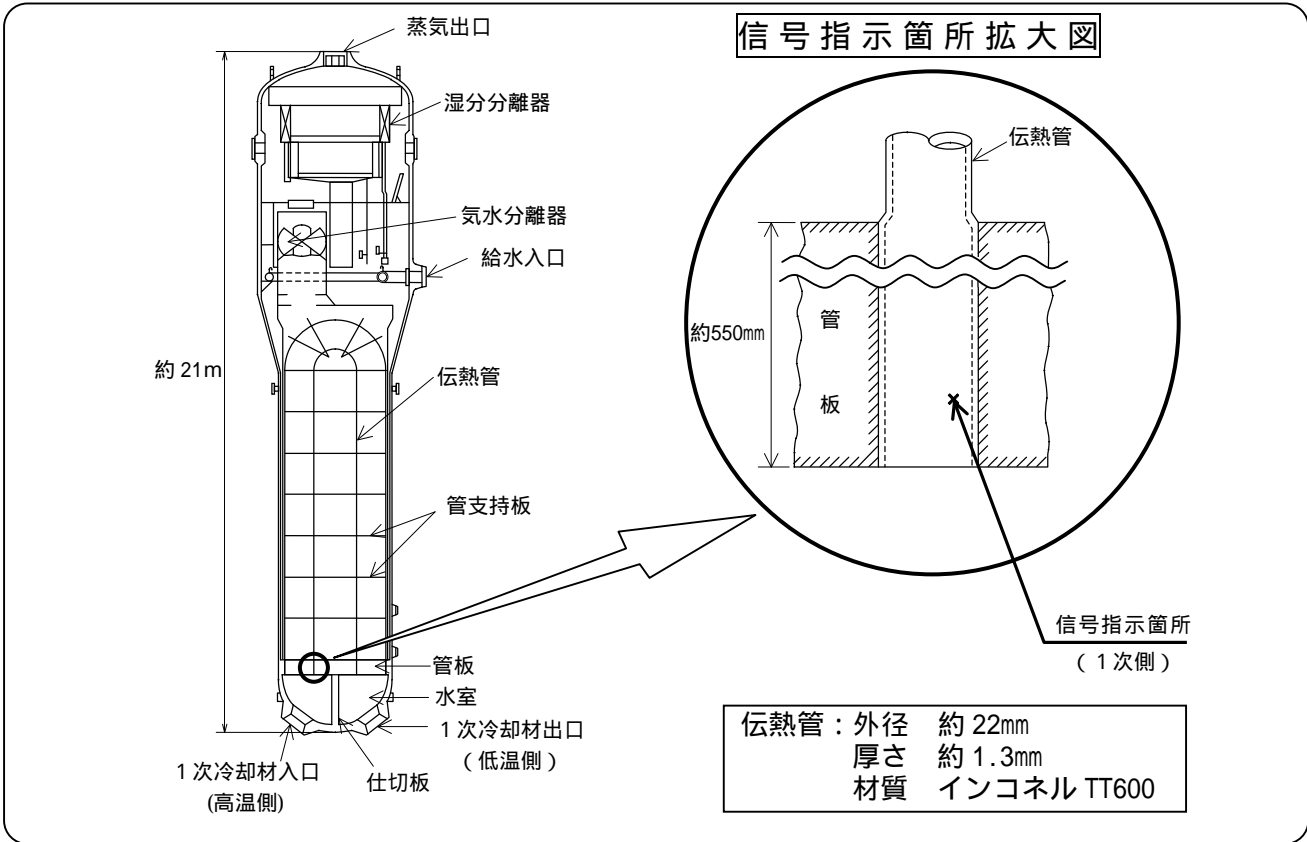
# 発生箇所図

ECTを実施した結果、A-蒸気発生器伝熱管(既施栓管を除く3,348本)のうち1本に有意な信号指示が認められました。

有意な信号指示は高温側管板<sup>\*2</sup>部(入口側)に認められました。

有意な信号指示が認められた伝熱管については、今後原因調査を実施します。
